Tilstandsrapport samt vedligeholdelsesplan

Forening:
E/F Frøbels Allé / Ewaldsensvej

Sagsnummer:
12932-01

Dato:
Revideret 13.02.2013

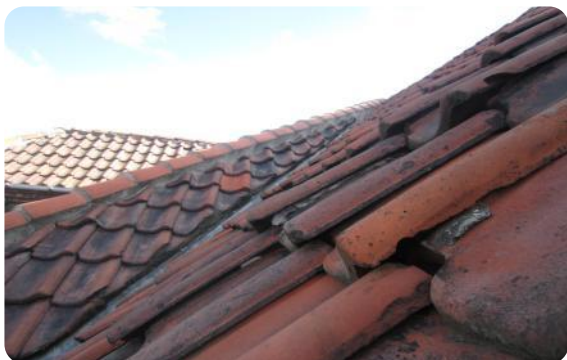
Taget fremstår i relativ god stand, alderen taget i betragtning. Dette skyldes den nylige gennemgang og udbedring af evt. mangler og skader. Det er dog observeret at tegl, specielt i områder mod gård, ligger ujævnt.

Område, hvor teglsten ligger ujævnt, fremkommer flere steder på taget.

Taget har en alder, hvor det bør forventes udskiftet inden for en periode på 5 til 6 år. Dog skal der i den periode holdes skærpet tilsyn med taget. Det bør gås igennem for utætheder, løse tegl. osv. en gang om året. Dette kan med fordel gøres om efteråret og kan foretages indefra loftsrum. Kun det absolut nødvendige bør udbedres, således at udgifter til taget holdes på et minimum frem til at taget skal skiftes.

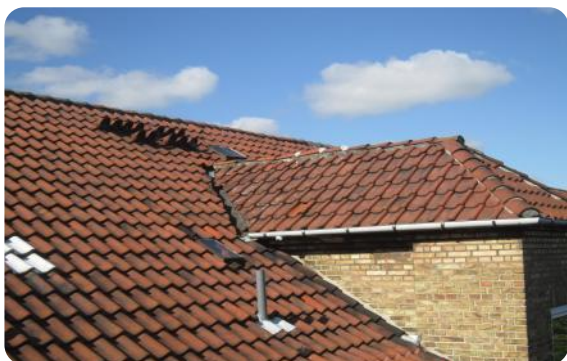
Eksempel på mindre tag over trappetårn.

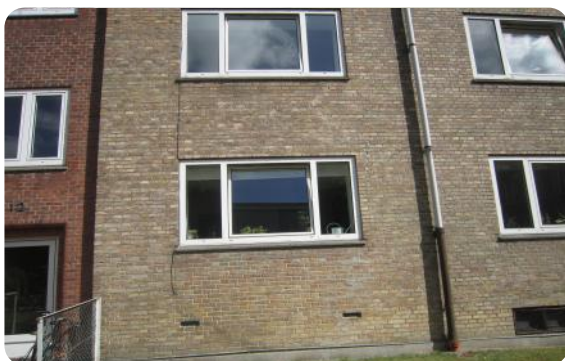
Tagrender og nedløb tilstand er ok.

Eksempel på plast nedløb med støbejern de nederste 2 meter til kloak.

Tagrender og nedløb kan med fordel udskiftes i forbindelse med en udskiftning af tag?, endvidere anbefales det at udskifte det til zink. Zink er betydeligt mere holdbart end plast, og passer visuelt bedre til bygningen.

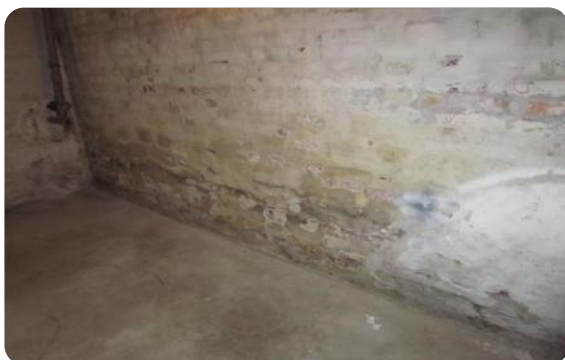
Kælderydervæggene er gennemgående i god stand og fremstår tørre. Enkelte steder kan der ses tegn fra tidligere vandskade i kælderen.

Eksempel muret kælderindervæg, der bærer præg af tidligere vandskade i kælder.

Umiddelbart ingen. Det må dog anbefales, at kælderydervægge og kælder generelt holdes under skærpet observation.

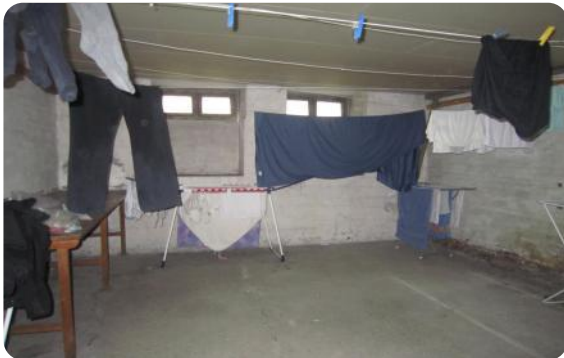
Område med gulv i god stand.

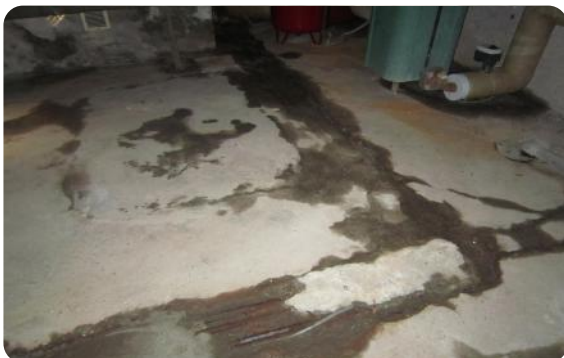
Alle registrerede områder, dog ikke varmekælderen, er i god stand. Gulvet i varmekælderen fremstår ujævnt.

Gulv i varmekælder i ringe stand.

Gulvet i varmekælder bør udbedres, da der er risiko for faldskader. Alt løst beton, rustent jern osv. skal fjernes og et mindre afretningslag ca. 60 mm. kan støbes.

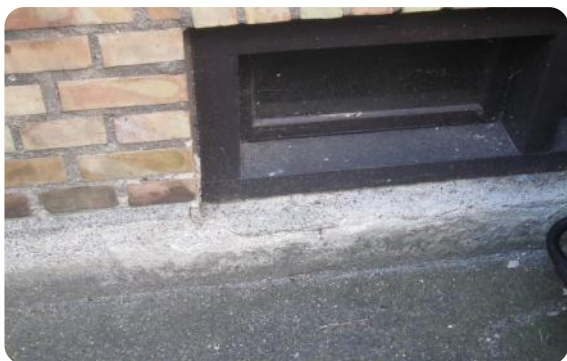
Fundament mod gård.

På gårdsiden er der en del forvittringer og afskallinger af pudsen.

Afskallinger på gårdsiden skal renses for løs puds og pudses op igen. Svindrevner mod gadesiden skal skæres op, og beton støbes op på ny. Arbejder på soklen kan med fordel laves i forbindelse med øvrige facadearbejder.

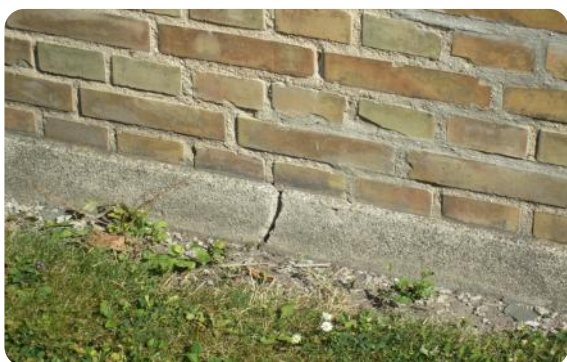
Fundament mod gade.

På gadesiden er der observeret svindrevner af varierende størrelser enkelte steder.

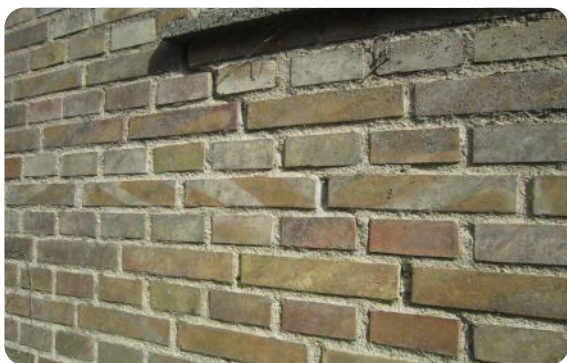
Der er en del sætningsskader, som i de pågældende områder resulterer i ringe fuger, specielt hjørnet af bygningen er kritisk, hvor selve murstenene er revnede.

Eksempel på sætningsskader er at finde over hele facaden.

Sætningsskader bør udbedres ved at ilægge armeringsjern i fuger.

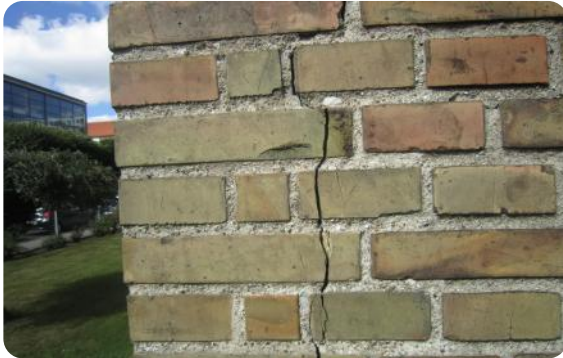
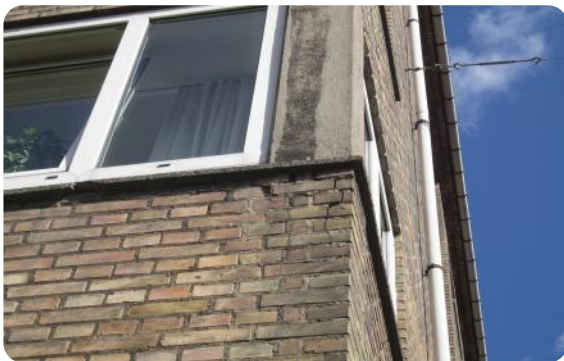
Sætningskade på hjørne af bygning, samme skade ses rundt om hjørne.

Sætningskade på hjørne af bygning forsætter op til de øvrige etager.

Hjørne af bygning: Det anbefales at en murer fjerner et område af murværk, så der er muligt at se, hvad der sker længere inde i muren. Efterfølgende bør murværket besigtiges af en rådgivende ingeniør eller lignende.

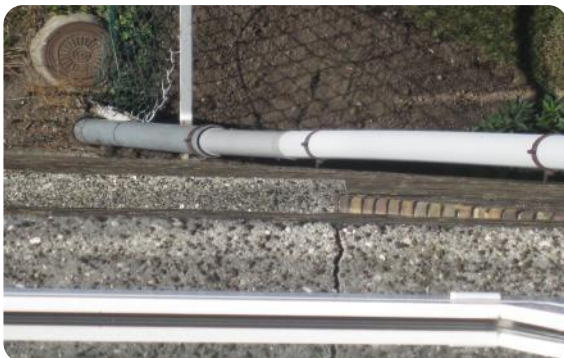
Sålbænkene er ligeledes i middel stand, en del af sålbænkene er udvaskede og har revner.

Nedslidt sålbænk inkl. revne.

Sålbænke bør udbedres i forbindelse med andre facadearbejder. Revner skal skæres ud, lukkes og hele sålbænken skal have ny overfladebehandling. Det er vurderet sidste gang, at sålbænke kan renoveres. Derfor vil en udskiftning til evt. skifersålbænke være en god alternativ løsning.

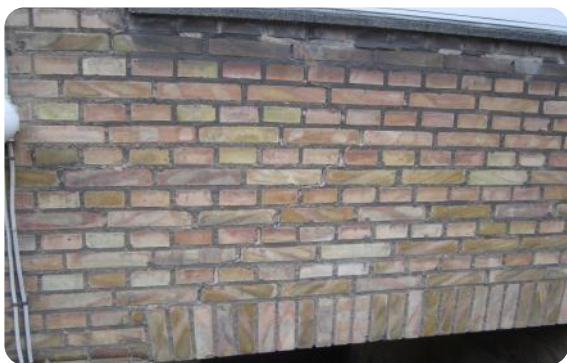
Der er en del sætningsskader, som i de pågældende områder resulterer i ringe fuger.

Sætningsskade samt udvasket fuge.

Sætningsskader bør udbedres ved at ilægge armeringsjern i fuger.

Udvaskede fuger, specielt ved sokler, bør omfuges.

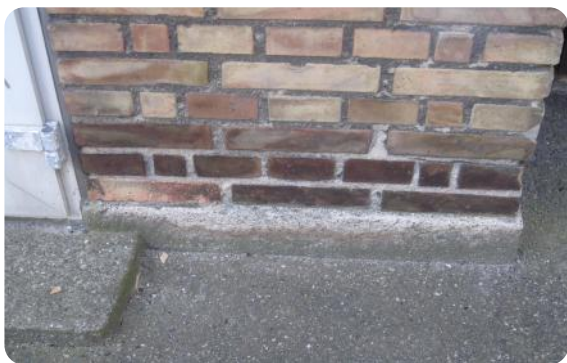
Udvasket fuge ved sokkel.

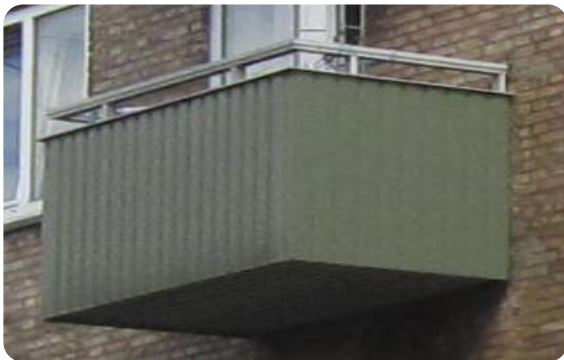
Eksempel på altan mod gade

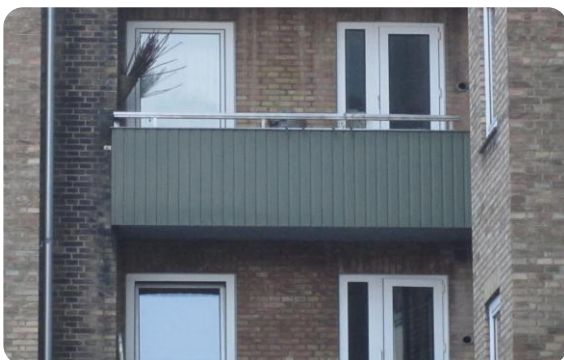
Eksempel på altan mod gård

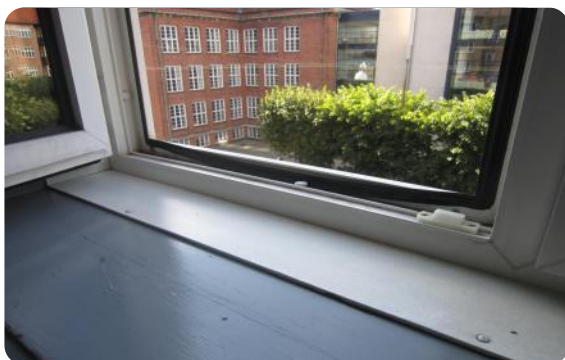
Det er flere steder registreret at tætningslisten er faldet af, specielt i trappeopgange – tætningslister bør påsættes igen.

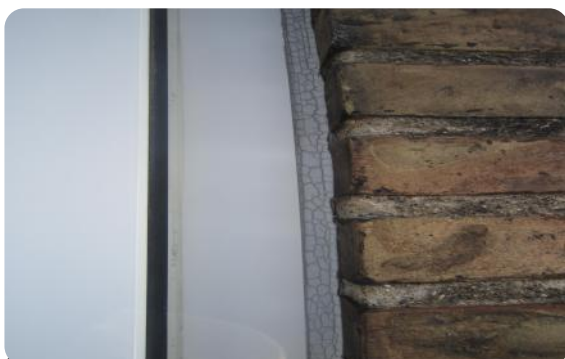
Fugerne omkring vinduerne er nedslidte. De er blevet hårde og er ikke fleksible mere. Dog er det ikke registeret, at der er fuger der har sluppet. Det er formentlig kun et spørgsmål om tid, før det sker.

Nedslidt fuger.

Vedr. fuger er det på ingen måde rentabelt at skifte fugerne uden at skifte vinduerne samtidig.

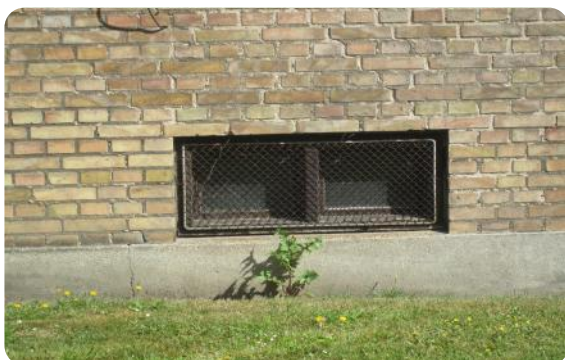
Tilstanden er vurderet til at være middel.

Eksempel på kældervindue.

Vinduer bør malerbehandles.

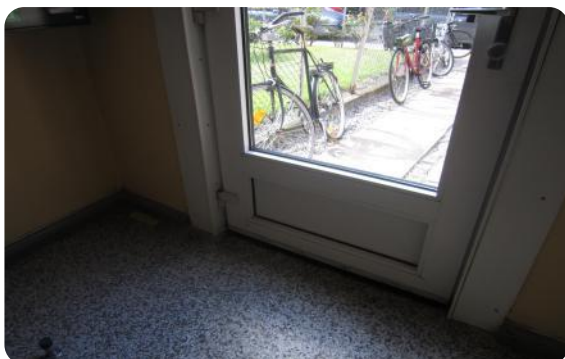
Hoveddøre er i middel stand.

Her ses et eksempel på en opgangsdør.

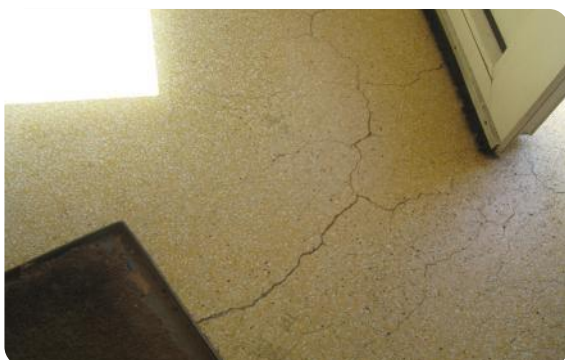
Revner i terrazzogulv.

For kosmetiske grunde kan revner i terrazzogulv udbedres. Det er vurderet til ikke på nuværende tidspunkt at have en betydning for konstruktionen.

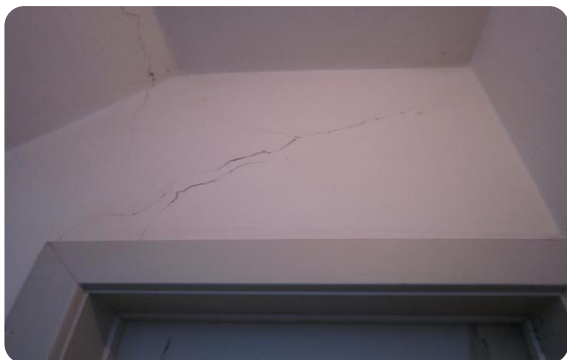
Der er en gennemgående tendens til revner i pudsen på bagtrapper. Det er vurderet til ikke at have en betydning for konstruktionen.

Eksempel på revner i bagtrappevæg.

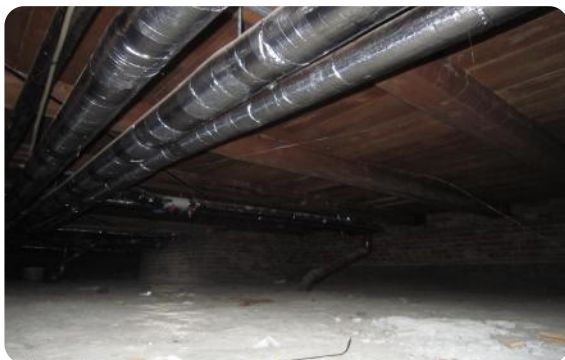
Uisoleret gulv over krybekælder bør isoleres.

Uisoleret gulv over krybekælder bør isoleres. Endvidere bør der blæses isolering i bjælkelaget mellem 4. sal og tageetagen, anslået pris kr. 150.000,- uden moms. Det vil beboere på den øverste etage kunne mærke på varmeregningen og komforten.

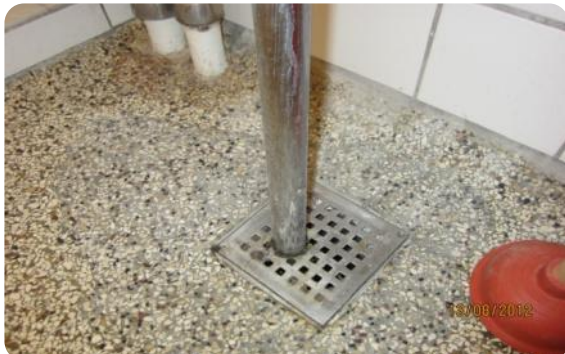
Her ses eksempel på gulv afløb, hvor det er vigtigt jævnligt at kontrollere for tæthed og tilstanden på fuger.

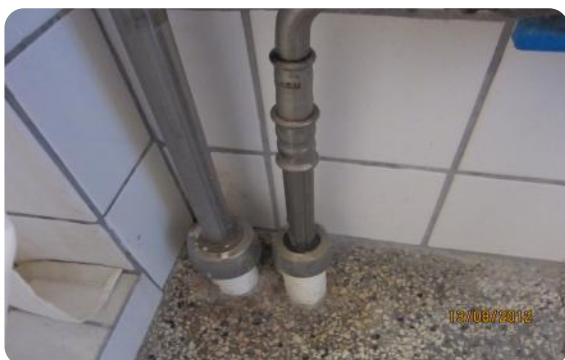
Her ses eksempel på rørgennemføring, hvor det er vigtigt jævnligt at kontrollere for tæthed og tilstanden på fuger.

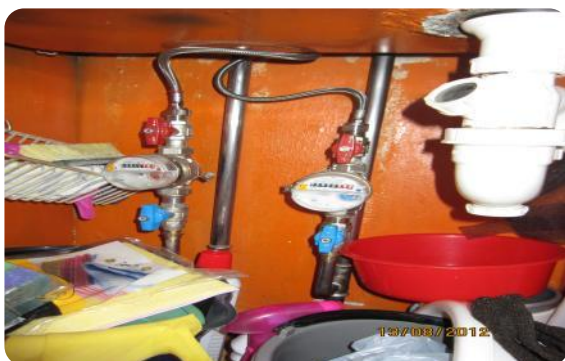
Vandinstallation under køkkenvask, kontrolleres for utætheder.

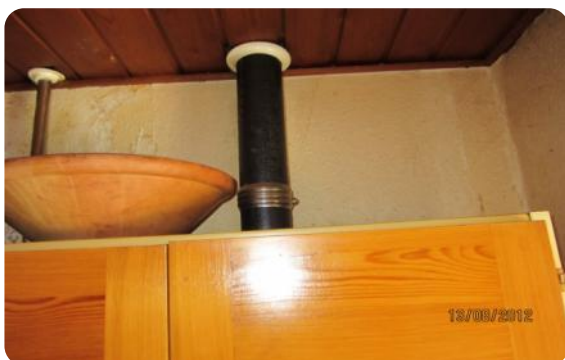
Her ses et eksempel på en ny køkkenfaldstamme. Her kontrolleres også jævnligt for utætheder.

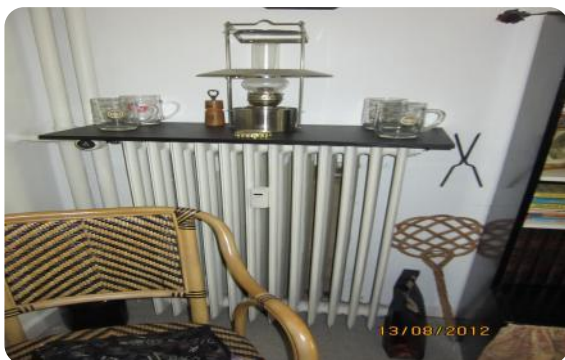
Her ses et eksempel på en søjleradiator.

Der er umiddelbart ikke behov for udbedring, varmeanlægget fremstår i god stand. Der kan med fordel udskiftes gamle søjleradiatorer for at udnytte varmen bedre og hæve afkølingen.

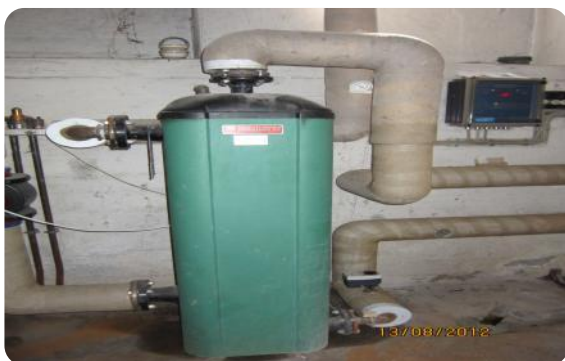
Her ses et eksempel på en varmeveksler. Det anbefales at holde øje med utætheder samt rense efter behov.

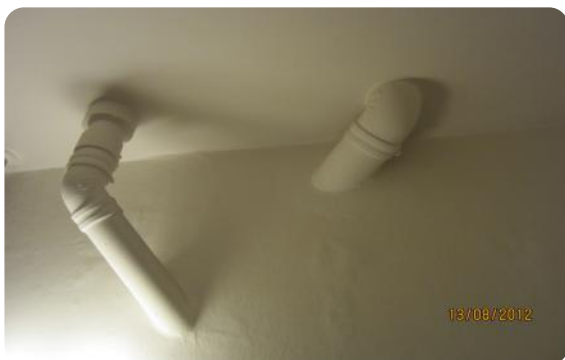
Her ses et eksempel på toiletfaldstamme.

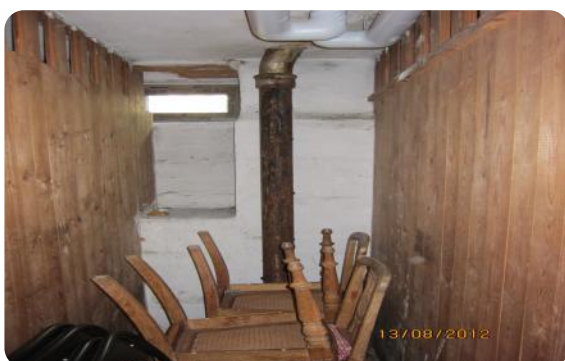
Her ses et eksempel på tæret køkkenfaldstamme i kælder.

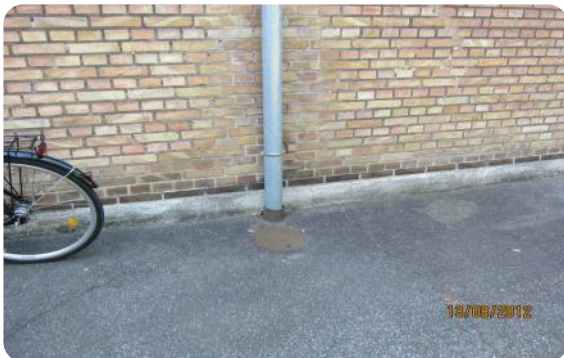
Her ses et eksempel på et tagnedløb med sandfang.

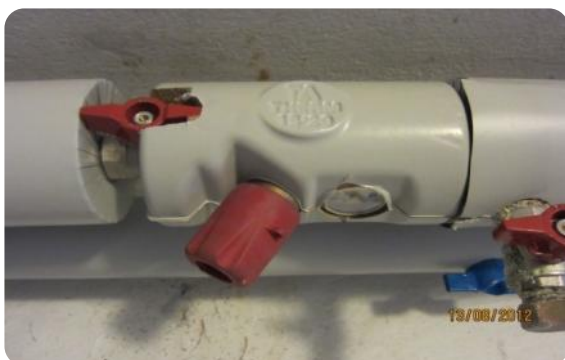
Her ses et eksempel på en termostatisk cirkulationsventil.

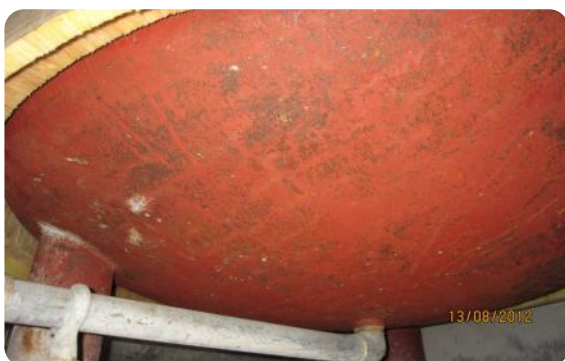
Her ses et eksempel på varmtvandsbeholderens underside.

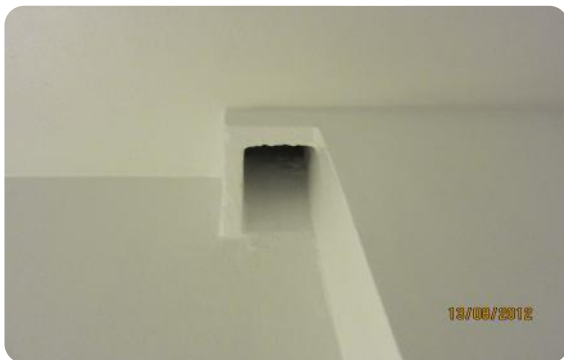
Her ses et eksempel på en ventilationskanal i lejlighed, renses som anført ovenstående.

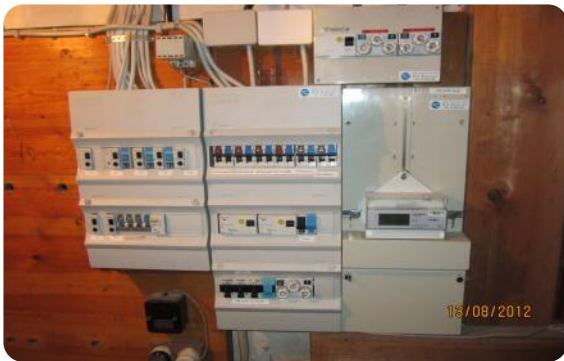
Her ses et eksempel på el-tavle i kælder.
