## Tilstandsvurdering samt drifts- og vedligeholdelsesplan for:

Frøbels Allé 1-7/ Ewaldsensvej 8-12  
Marts 2007

Udført af  
**Wormslev, Rådgivende Ingenører A/S**  
Bernhard Bangs Allé 23  
2000 Frederiksberg  
Telefon 38 10 01 01  
Telefax 38 10 62 02

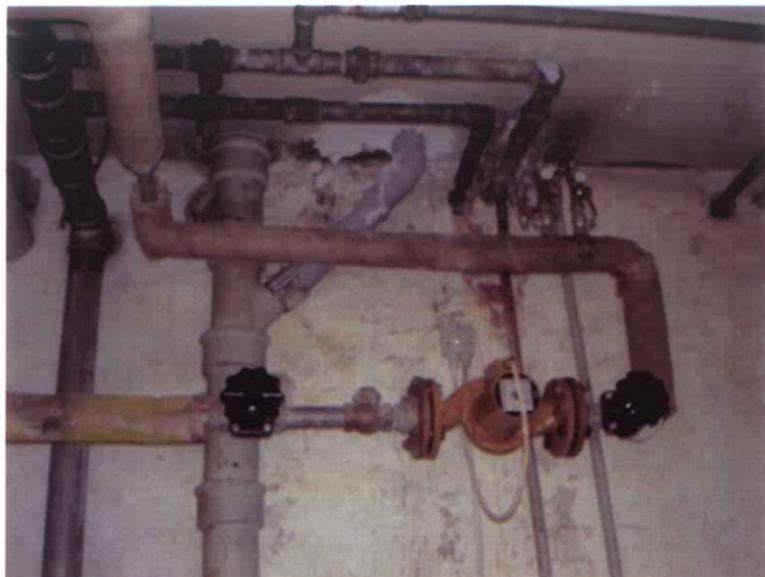
Foto nr. 1 mangelfuld isolering på ledninger i varmecentral.

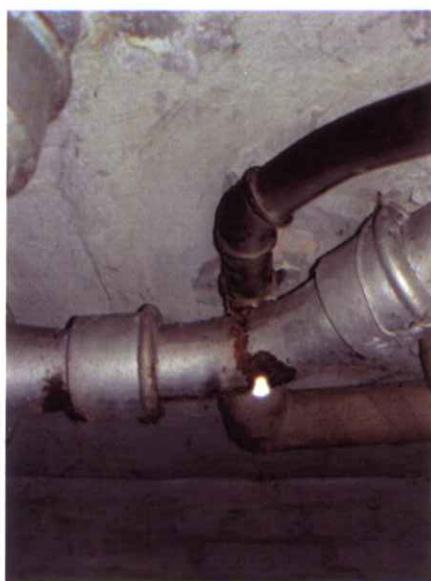
Foto nr. 2 rustdannelse på ældre faldstamme.

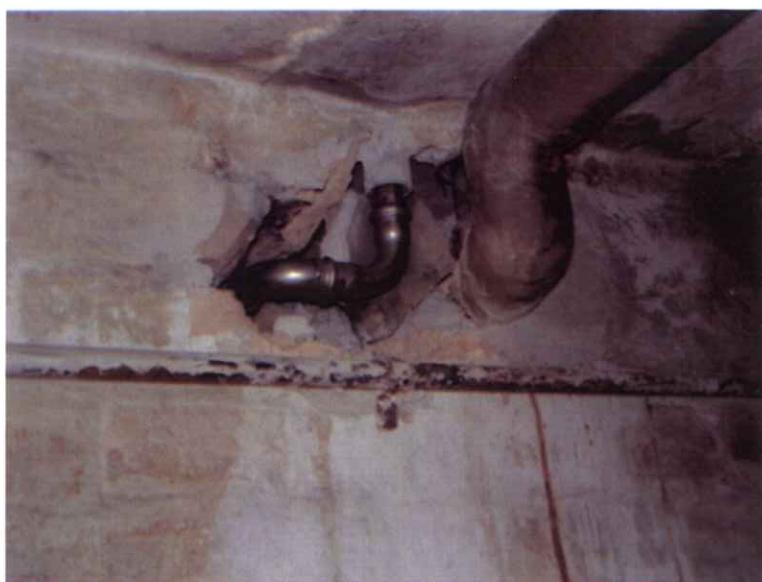
Foto nr. 3 manglende brandsikring efter renovering/omlægning af brugsvand.

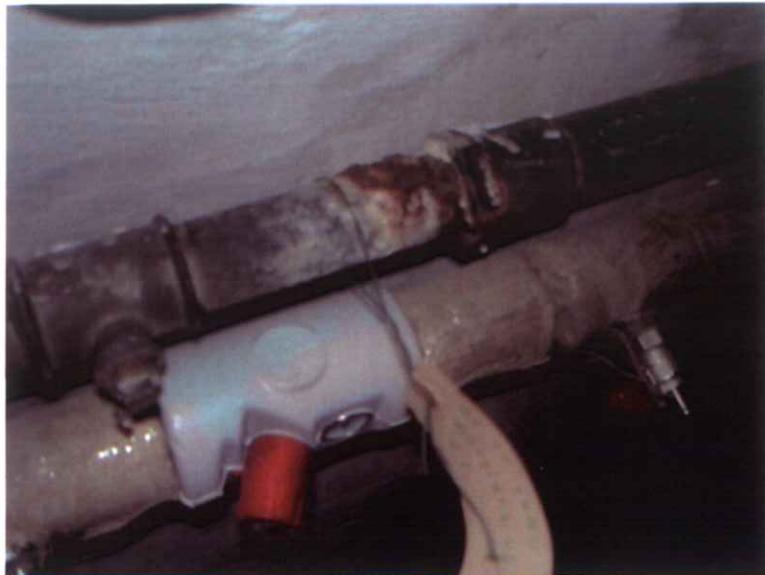
Foto nr. 4 rustdannelse på  
brugsvandsrør.

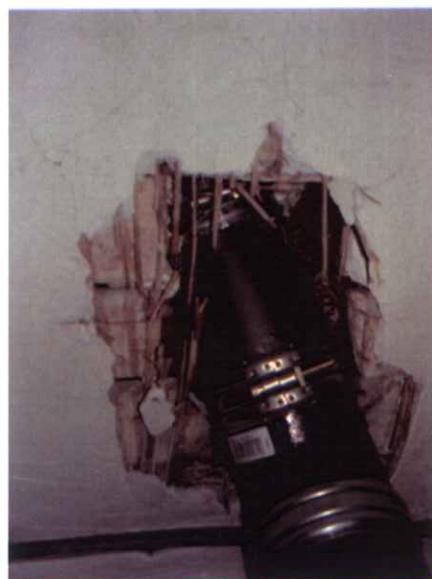
Foto nr. 5 manglende brandsikring efter  
udskiftning af faldstamme.

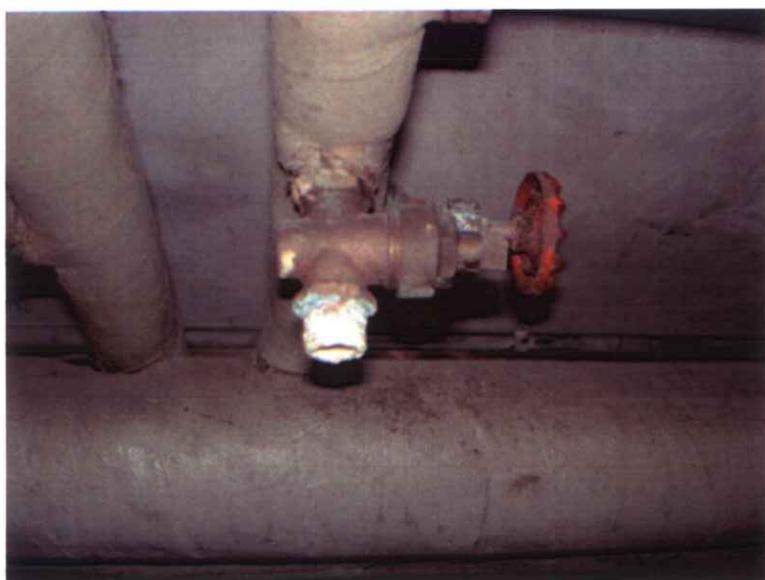
Foto nr. 6 manglende afpropning på  
ældre aftapningsventil.

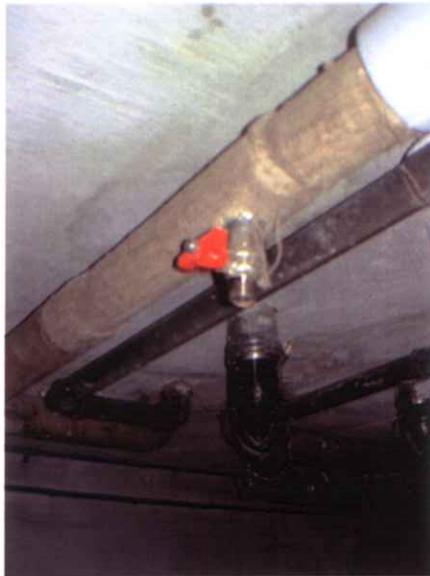
Foto nr. 7 manglende afpropning på ældre aftapningsventil, manglende isolering af koldt brugsvands ledning.

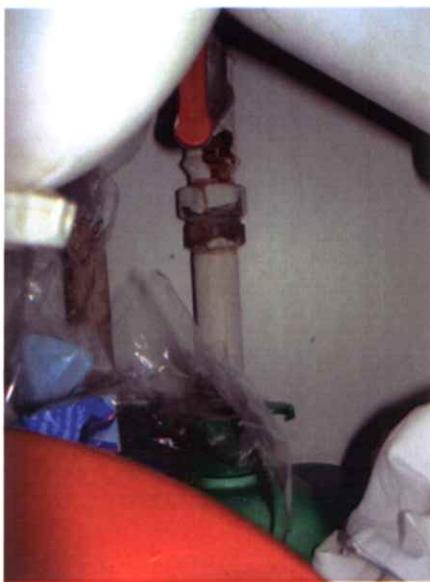
Foto nr. 8 rustdannelse på brugsvandsrør i lejlighed.

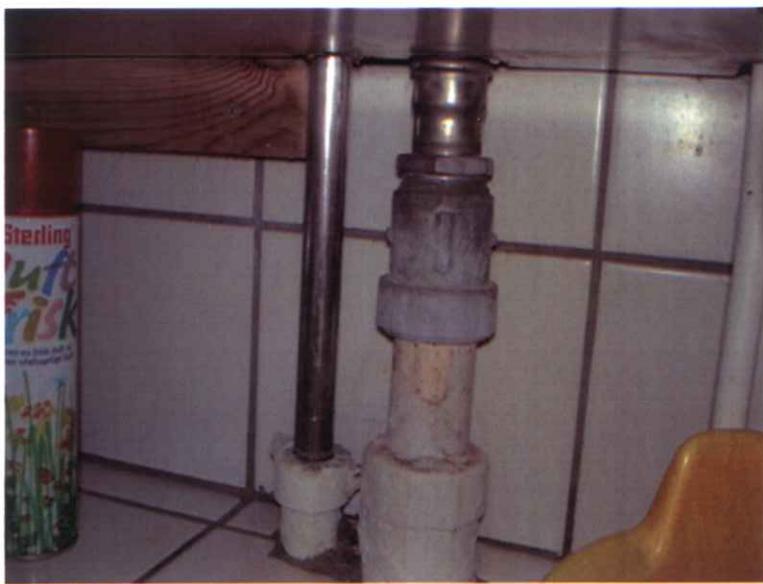
Foto nr. 9 udskiftning af brugsvandsrør i lejlighed. Udskiftningen er udført i andet materiale.

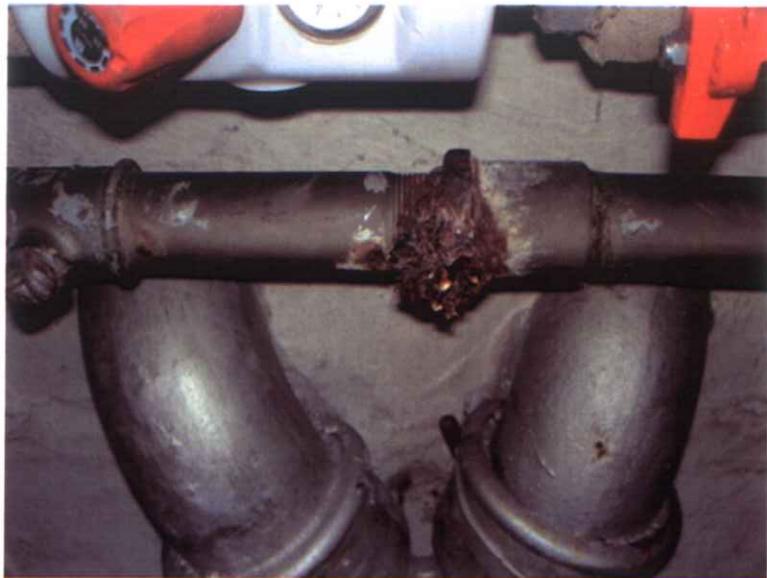
Foto nr. 10 markant rustdannelse på kold brugsvands ledning i kælder.

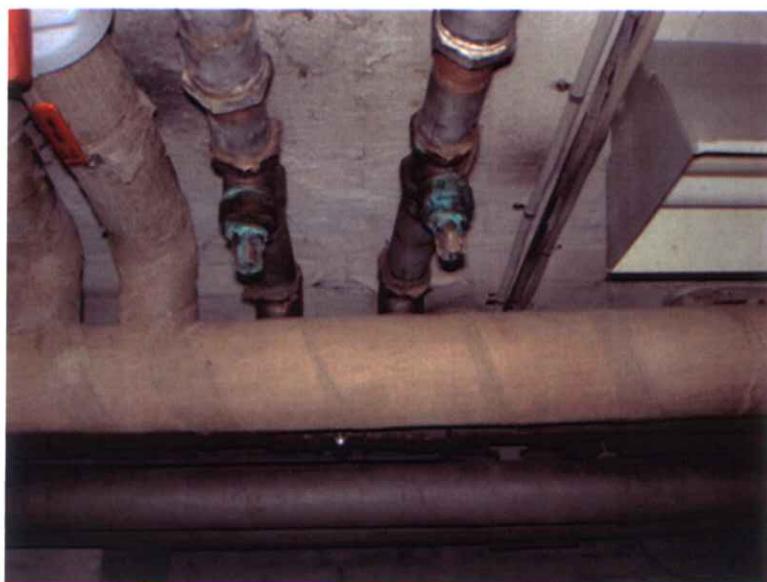
Foto nr. 11 greb på afspærningsventiler.

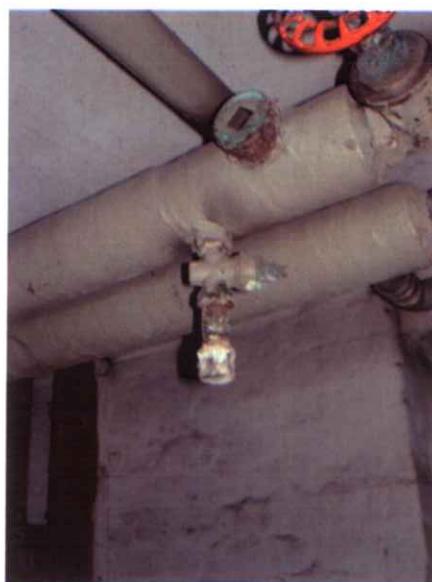
Foto nr. 12 manglende greb på aftapningsventil.

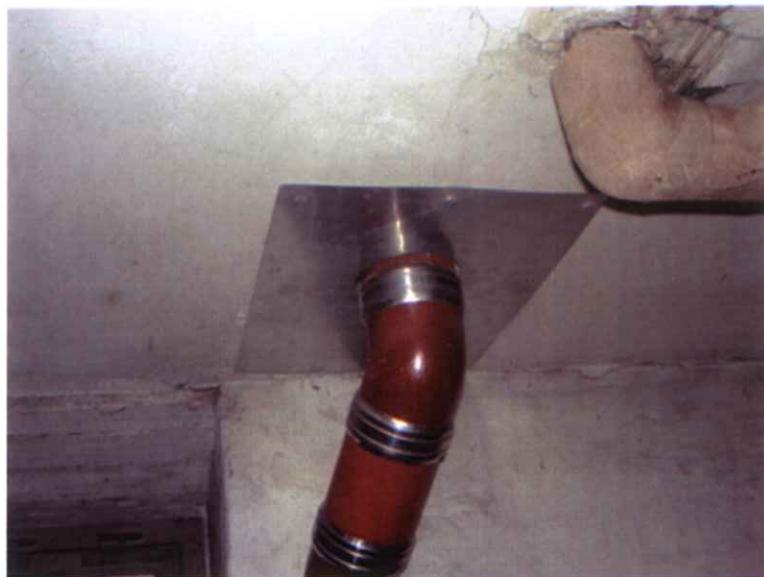
Foto nr. 13 stålplade løsning omkring udskiftet faldstamme. Denne løsning er ikke brandsikker.

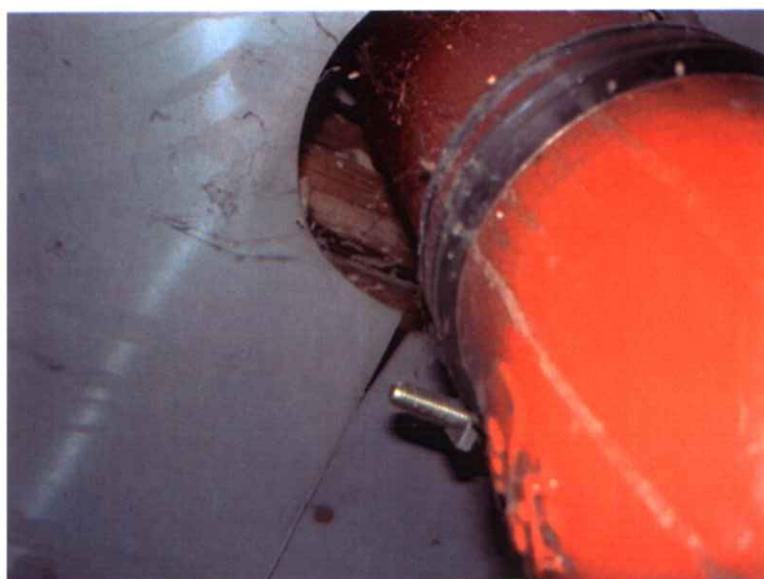
Foto nr. 14 direkte adgang til trædæk ved gennemføring af faldstamme. Dette er ikke brandsikkert.

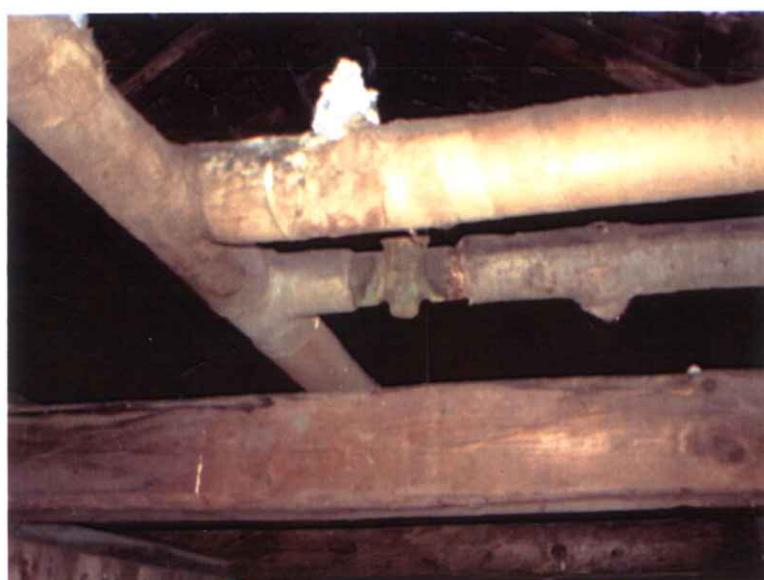
Foto nr. 15 udfældning og irret varmeledninger på loft.

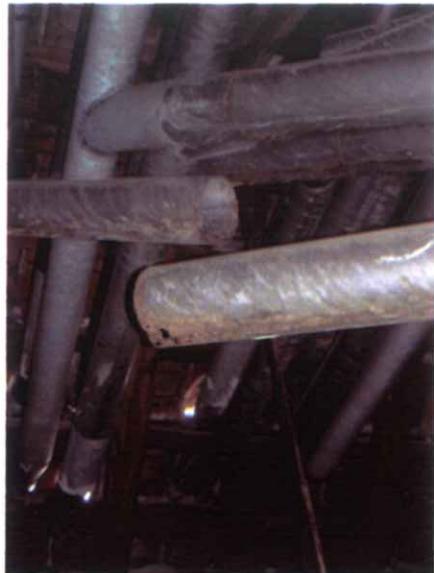
Der blev konstateret defekte aftrækskanaler på loftet. Disse bør repareres for, at undgå kondens og fugtophobning i tagkonstruktionen. Endvidere bør aftrækskanaler renses med en frekvens på 10-15 år for, at sikre tilfredsstillende funktion.

Foto nr. 16 defekt udluftningskanal på loft.

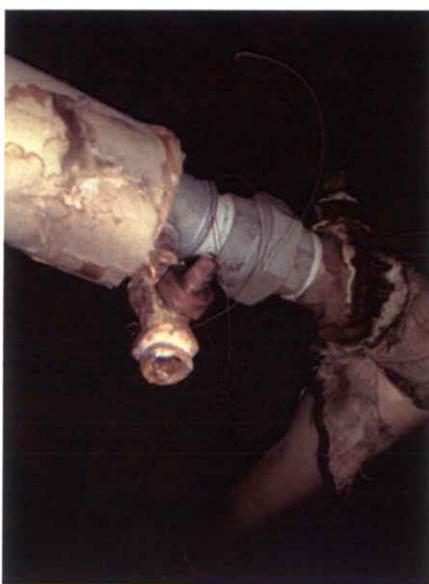
Foto nr. 17 manglende afpropning, manglende greb på ventil, manglende isolering af udskiftet rør samt betydelig rustdannelse/utæthed ved ældre del af røret.

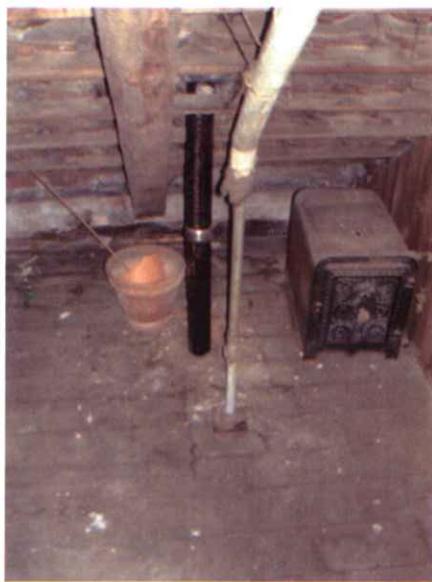
Foto nr. 18 manglende isolering på cirkulationsledning på loft.

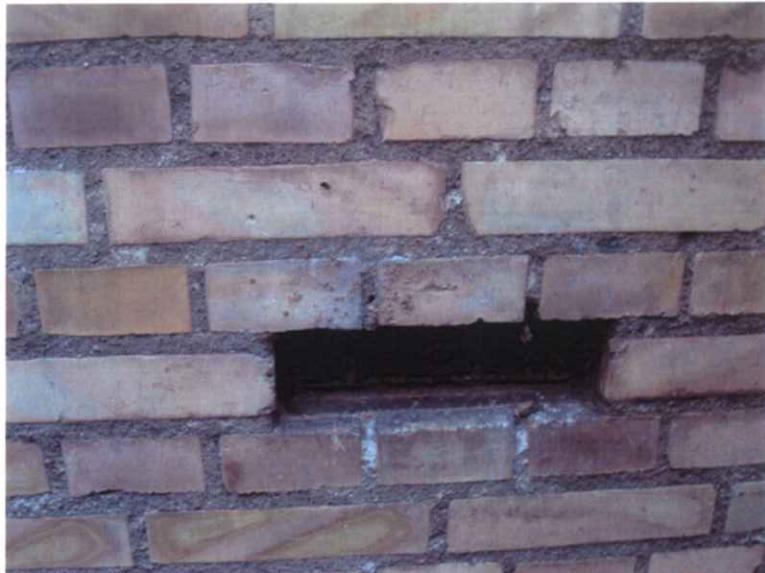
Billede 19  
Gennemtæret facaderist

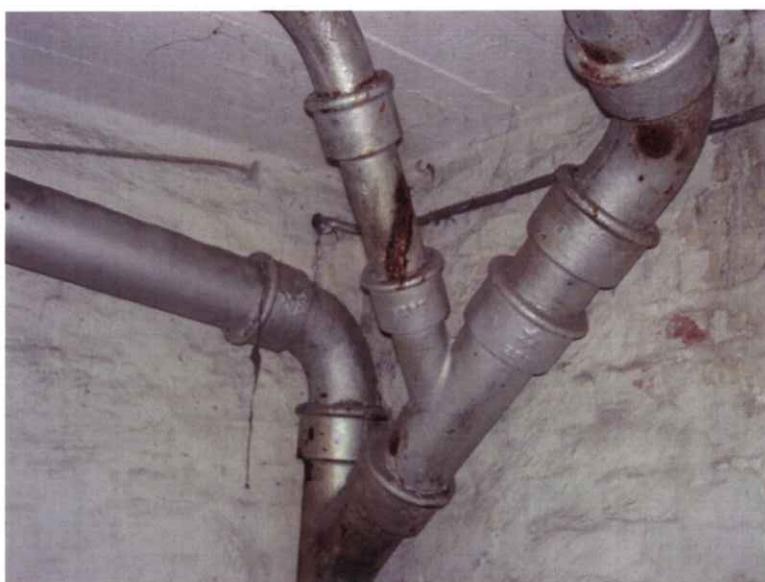
| Beskrivelse af alle arbejder | | | | | | | | |
|---|---|---|---|---|---|---|---|---|
| | | Faldstammerne er af støbejern og af ældre dato. Der ses mange gennemtæninger på faldstammerne i kælderen og i boliger. Det må forventes, at reparationshøppigheden vil accelerere kraftigt i de kommende år. | Det anbefales at gennemføre en fuldstændig udskiftning af faldstammerne inden for de nærmeste 5 år.<br>Køkkenfaldstammer<br>Toiletfaldstammer | stk. | 14 | 55.000 | 770.000 | 2010 |

Billede 20  
Tærede nedløbsrør i kælder

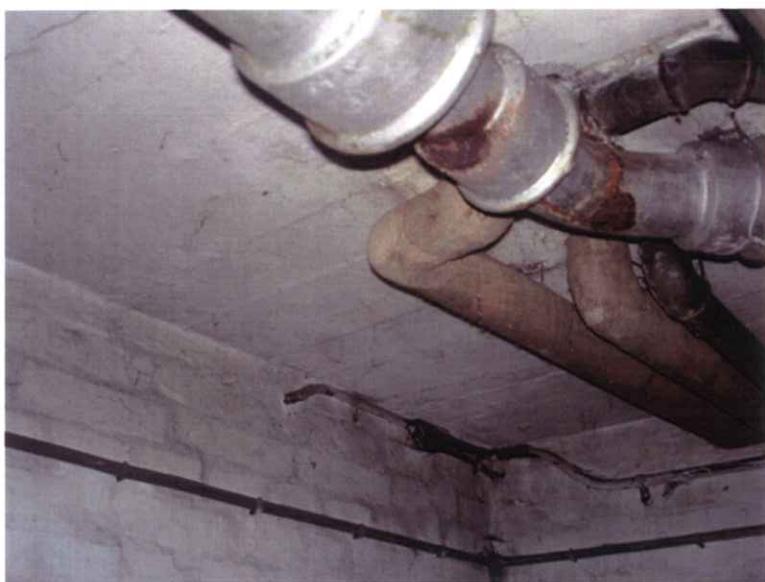
billede 21  
Tæret afløbsrør i kælder

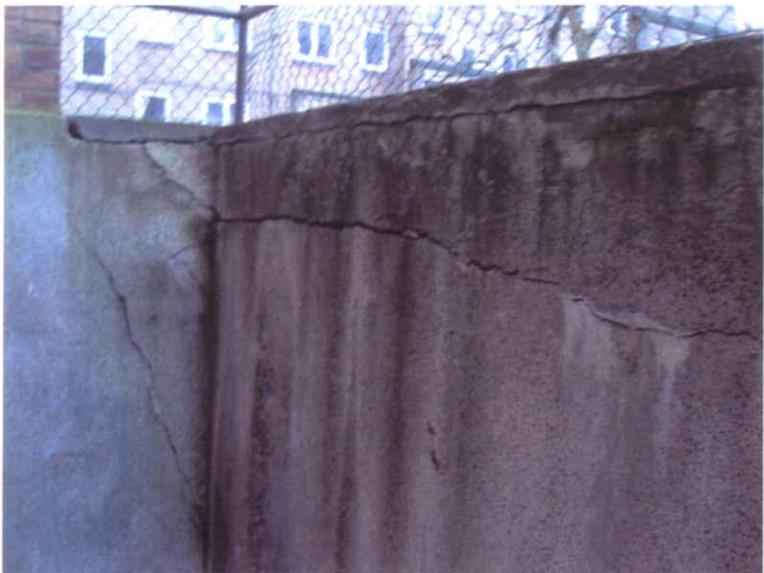
Udvendige trapper er kraftig nedbrudte med store revner i vangerne og soklerne lige som gelænderne er korroderede. Trapperne bør istandsættes.

Billede 22  
Revner i sokkel ved udvendige trapper.

| Beskrivelse af alle arbejder | | | | | | | |
|---|---|---|---|---|---|---|---|
| | | | Nedbankning af puds, reparation af revner i beton, oppudsning af vanger og sokler, reparation af trin<br><b>I alt trapper</b> | stk | 2 | 45.000 | |

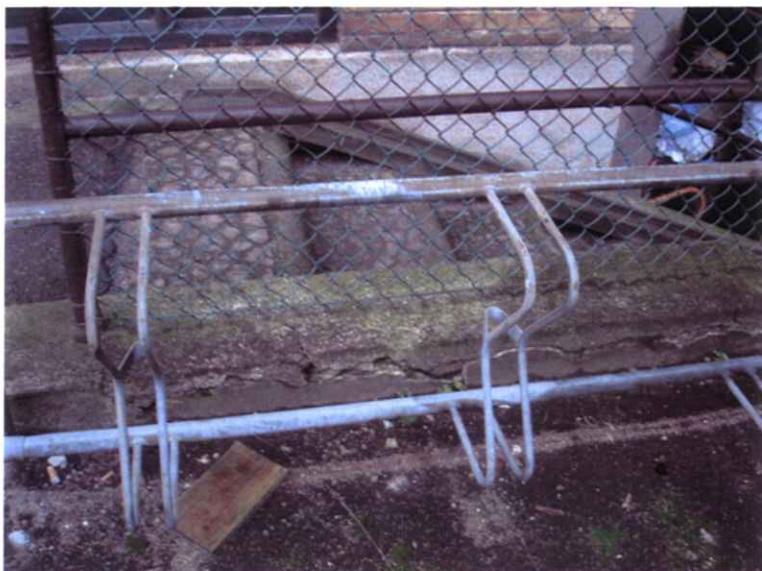
Billede 23  
Afskalninger og revner i sokkel på udvendige trapper.

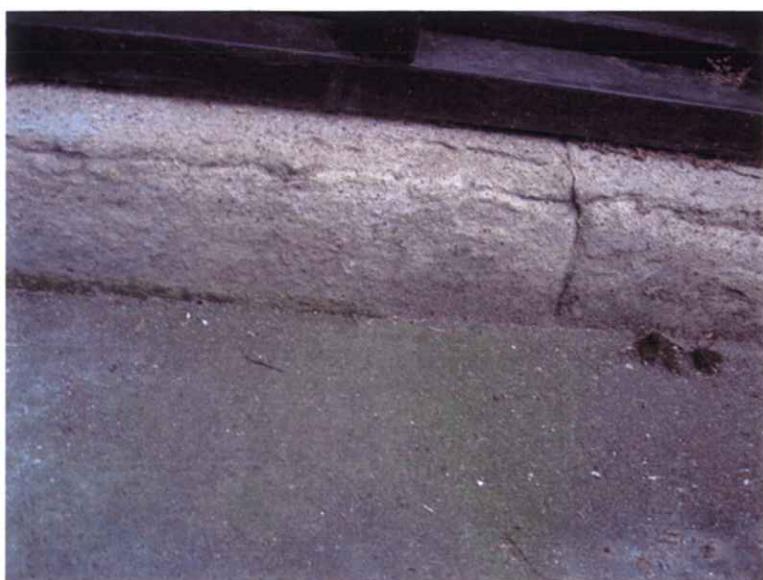
Billede 24  
Revne i vinduesbånd under kældervind -ue

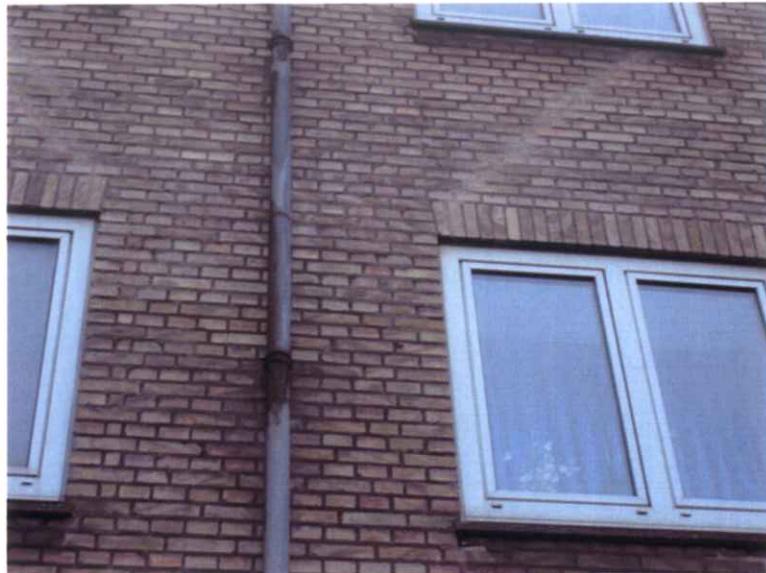
Billede 25  
Utætte nedløbsrør og opfugtet facade

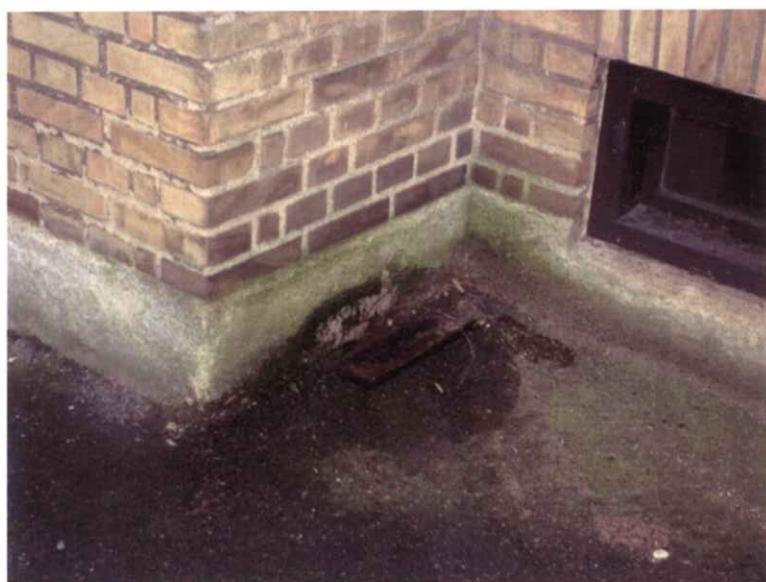
Billede 26  
Opfugtning fra utæt tagnedløb.

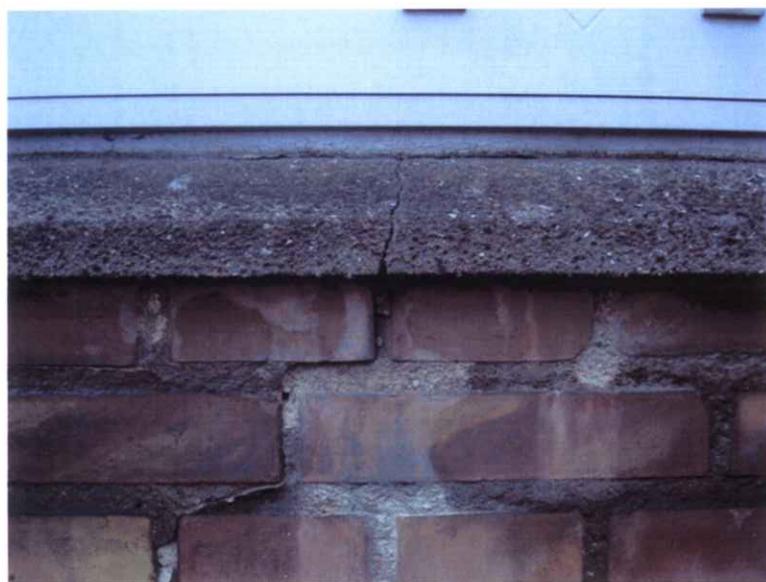
Billede 27  
Revne i vinduesbrystning

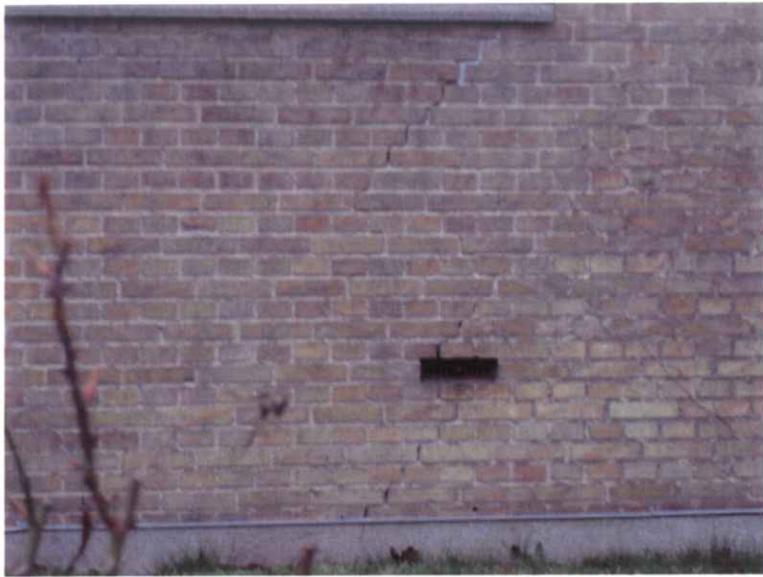
Billede 28  
Revne i facade.

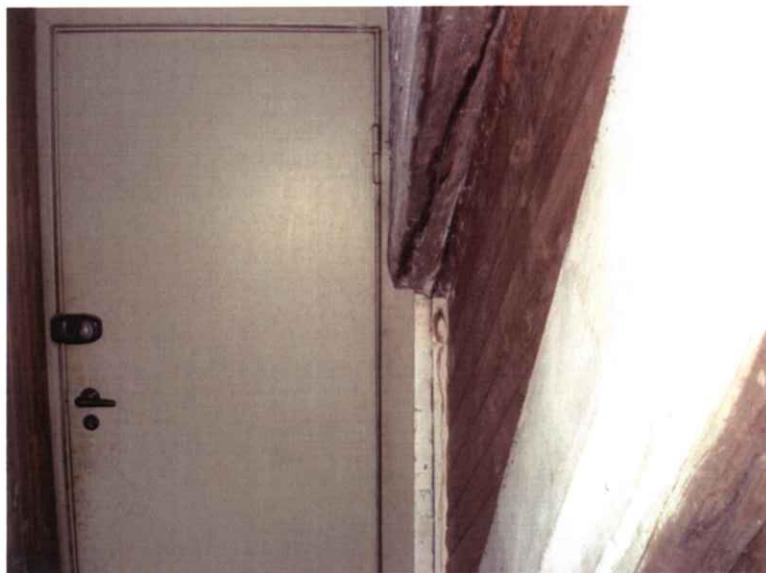
| Beskrivelse af alle arbejder | | | | | | |
|---|---|---|---|---|---|---|
| <b>01</b> | <b>02</b> | <b>Skotrender</b> | Træarkæret under skotrenderne ved bagtrappetårnene er fugtige eller bærer spor efter fugt. Alle skotrender bør eftergas | Eftergang af skotrender fra lift | Samlet | skøn |

Billede 29  
Opfugtning under skotrende.

Samtlige skotrender bør eftergås.

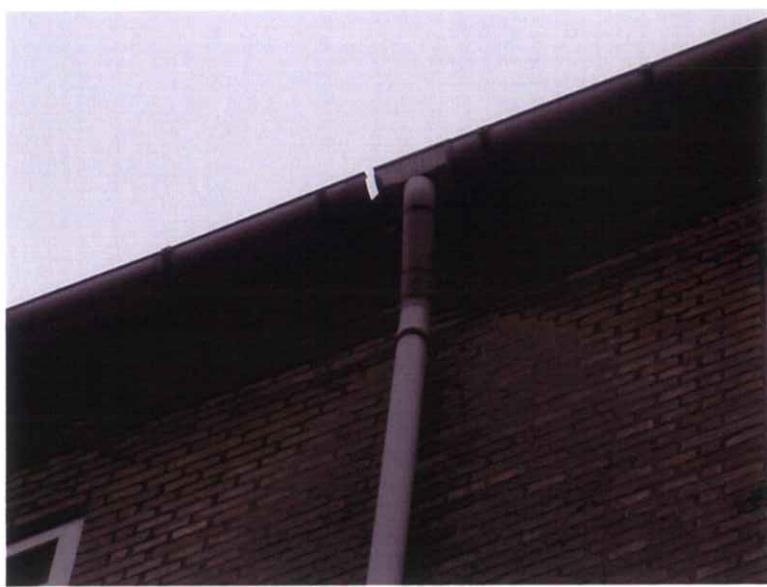
| Beskrivelse af alle arbejder | | | | | | |
|---|---|---|---|---|---|---|
| <b>01</b> | <b>03</b> | <b>Tagrender og nedløb</b> | Tagrenden mod Frøbels Allé er defekt ved det ene nedløb., og der er en del defekter ved overgang til nedløbsbrønde<br>Tagnedob og facade på gårdsiden bærer spore efter utæthed.<br>Der er en del defekter ved overgang til nedløbsbrønde. | Tagrender og nedløb repareres.<br>Tagrender mod Frøbels Allé repareres fra lift.<br>Tagnedob mod gård eftergas fra lift.<br>Tilslutninger til nedløbsbrønde repareres | Skøn | 5.000 |

Billede 30  
Defekt tagrende

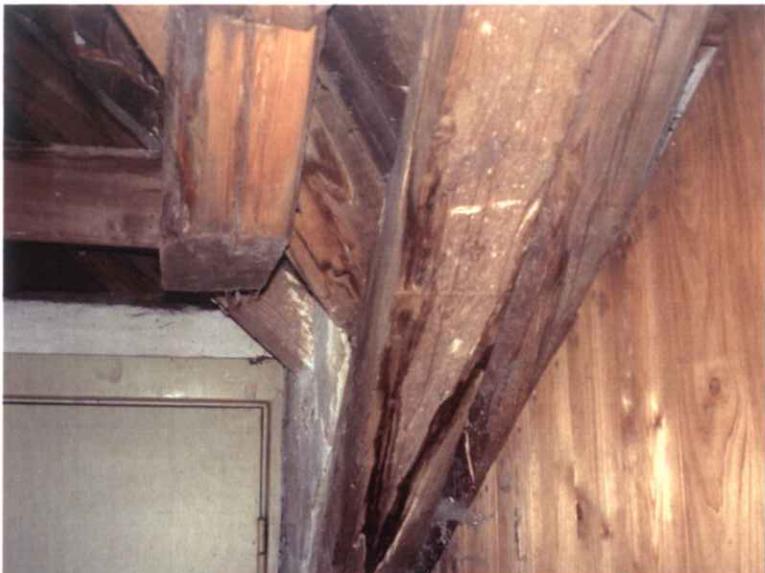
Billede 31  
Opfugtet tømmer under skotrende

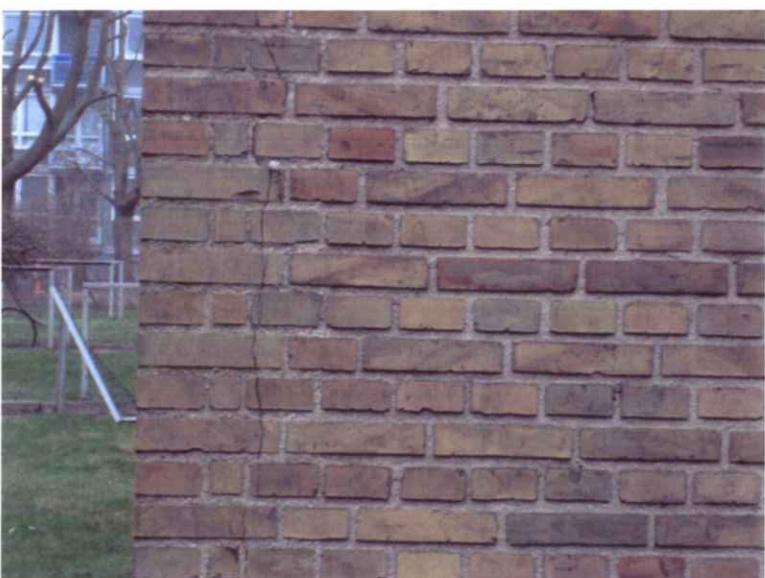
| Beskrivelse af alle arbejder | | | | | | |
|---|---|---|---|---|---|---|
| 03 | 01 | Gadefacade og gave. | Reparerer løbende efter behov. Revne i udvendigt hjørne i gadefacade holde under observation. | Samlet | skøn | 30.000 |

Billede 32  
Revne ved udvendigt hjørne.

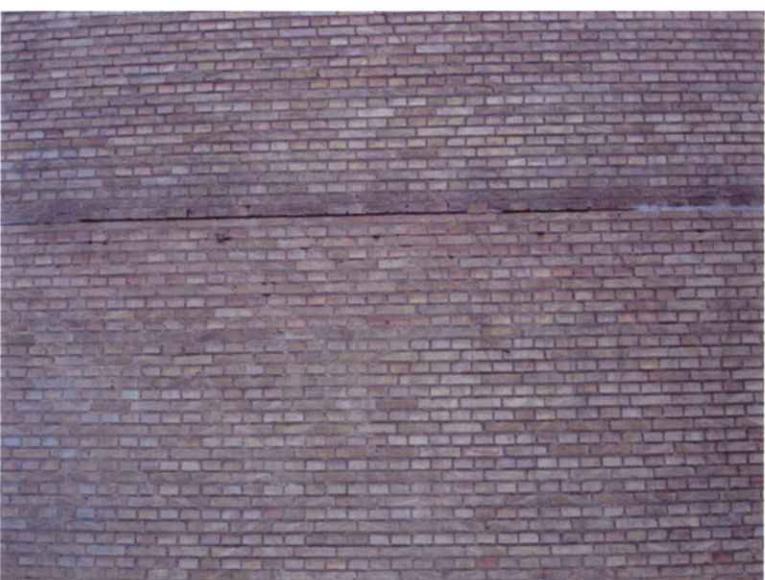
Billede 33  
Udvaskede fuger i gavl.

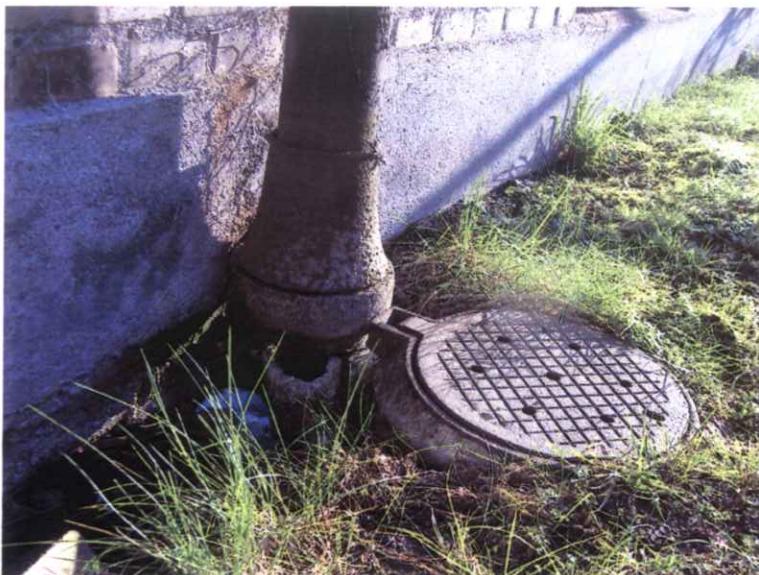
| Beskrivelse af alle arbejder | | | | | | | | |
|---|---|---|---|---|---|---|---|---|
| | | 3 tagnedøbsbrønde mod Ewaldsensvej er defekte. | <b>Kloak i alt</b> | Skøn | | 40.000 | | 2007 |

Billede 34  
Defekt tagnedløbsbrønd ved  
Ewaldsensvej.

| Beskrivelse af alle arbejder | | | | | | | | |
|---|---|---|---|---|---|---|---|---|
| | | En fuldstændig og pålidelig vurdering af kloakkens tilstand kan først foretges på grundlag af en TV-inspektion. | TV-inspektion af kloak.<br>3 tagnedøbsbrønde skal repareres/udskiftes. Øvrige tagnedøbsbrønde eftergås grundigt | Skøn | | 35.000 | | 2007 |

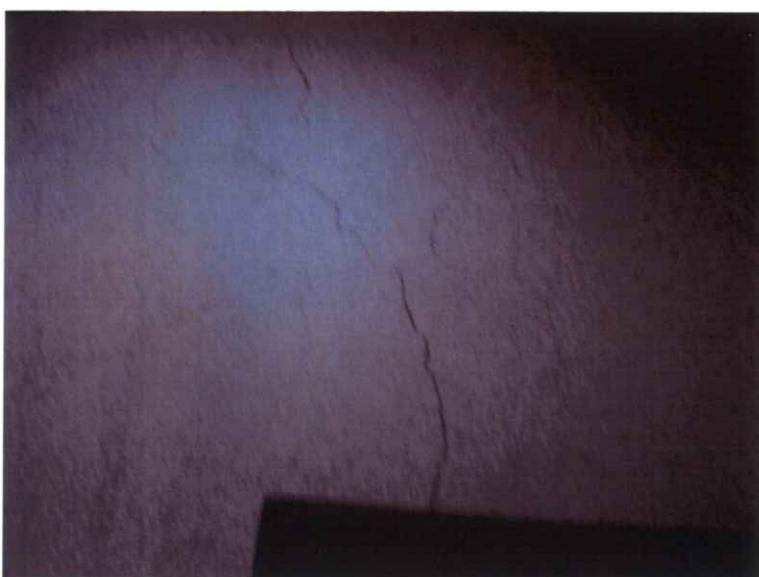
Fortrapper er i god stand, bortset fra enkelte afskalninger på trinforkanter. Reposen ved kældergennemgangen er revnet, og skal repareres før skaden forværres og bærejern eller armering beskadiges alvorligt af nedsivende vand.

Billede 35  
Revne i terrazzo ved k  
ældergennemgang.

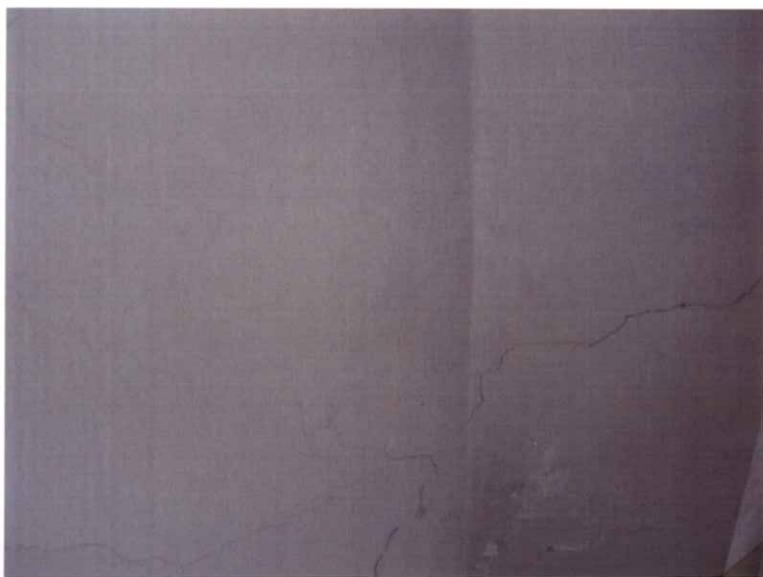
Bitrapper er slidte, men stadig i acceptabel stand. Malingen er afskallet, og øverst i Frøbels Allé 5 samt i Ewaldsensvej 10 er der mindre sætningsrevner i væggene.

Billede 36  
Murrevne i trappetårn.
